MONITORAMENTO DOS ERROS TÉRMICOS DE UM CENTRO DE USINAGEM DE 3 EIXOS

Resumo. *O objetivo deste trabalho foi monitorar os erros térmicos em um Centro de Usinagem. Foram levantados os pontos quentes da máquina através de um termômetro infravermelho e uma câmera termográfica após a máquina funcionar por cerca de 4h. Após esta primeira análise, foram inseridos termopares nos pontos quentes, que em geral, ficaram próximos aos rolamentos e porcas dos fusos de esferas. Estes termopares foram ligados a um sistema LORA, que monitorou as temperaturas da máquina por semanas, com acesso feito por um painel disponível na página do Instituto Mauá e também por relatórios baixados. Concluída esta fase as deformações foram medidas por um sistema de laser interferométrico com precisão de micron. As diferenças encontradas com a máquina aquecida, com relação à máquina fria ficou por volta de 0,3 mm.*

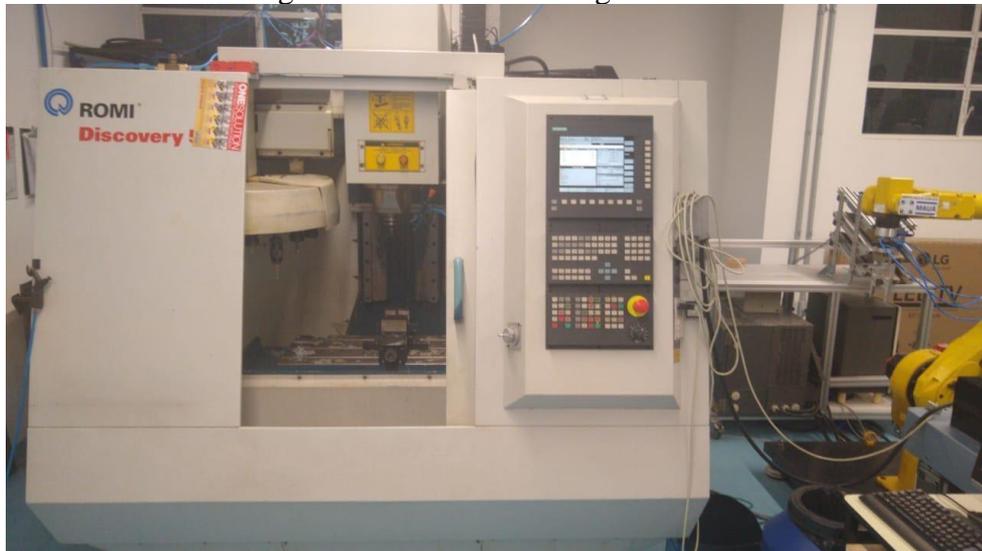
Figura 1 - Centro de Usinagem ROMI

A máquina objeto do estudo é o Centro de Usinagem Romi, Discovery 560, ilustrada na Figura 1. Os dados principais da máquina são: Velocidade máxima: 7.500 rpm; Cursos: Curso longitudinal (eixo X): 560 mm; Curso transversal (eixo Y): 406 mm; Curso vertical (eixo Z): 508 mm; Mesa: Dimensões da mesa: 840 x 360 mm; Motor principal CA (30 min): 15 / 11 cv/kW; Potência total instalada: 20 kVA

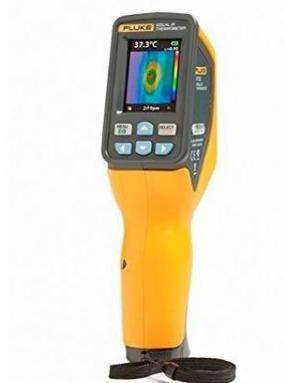
Figura 2 - Câmera Fluke

Para visualização dos pontos quentes, foi utilizada uma câmera termográfica modelo FLUKE VT02, exibida na Figura 2.

Dados da Câmera: Emissividade: 0,95; Transmissão: 1,00;
Escala de calibragem: - 10 °C até 250 °C

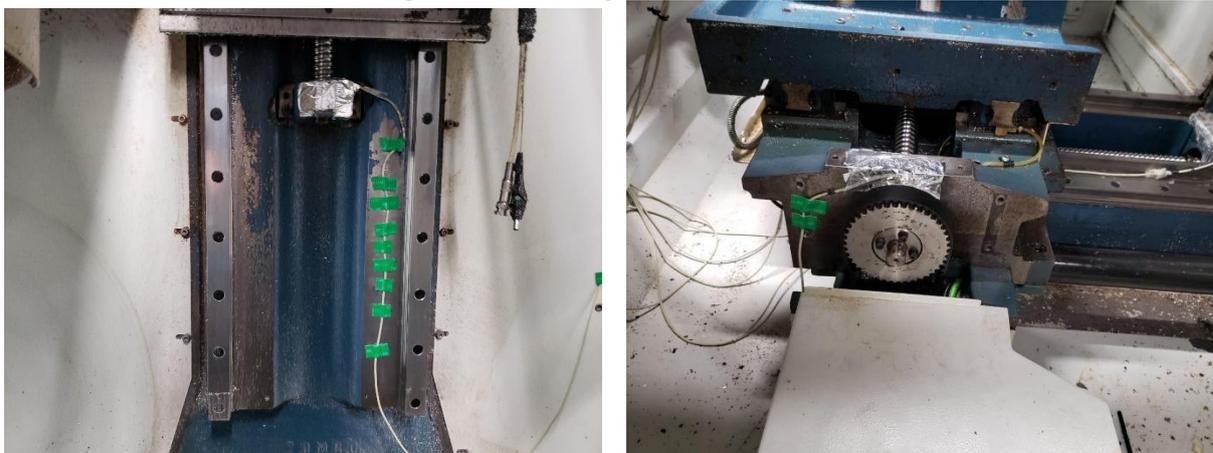
Figura 3 – Instalação dos termopares

O método para a fixação foi muito cuidadoso, já que os termopares não podem ter contato direto com o óleo da máquina. Nos mancais do eixo X, existem pontos onde há uma maior passagem de óleo, por isso foi muito importante utilizar uma camada de plástico filme para a proteção dos termopares. A Figura 3 mostra a fixação de alguns termopares.

Para este trabalho na ponta de cada termopar, existe um resistor que mede a variação de temperatura, e o seu corpo foi revestido com uma massa epóxi, para fixação. Cada sensor foi conectado por um cabo de extensão ligado a um transmissor da rede LORA, infraestrutura existente no Campus do Instituto Mauá de Tecnologia. O LORA recebeu os dados, e os disponibilizou em tempo real, junto de um gráfico gerado através do tempo, além dos relatórios.

Para a instalação dos termopares, o maior desafio foi a parte da instalação nos mancais da máquina. Foram utilizados alguns materiais para fixação e isolamento como: pasta térmica, fita metálica para isolamento do calor, e fita dupla face para fixação.

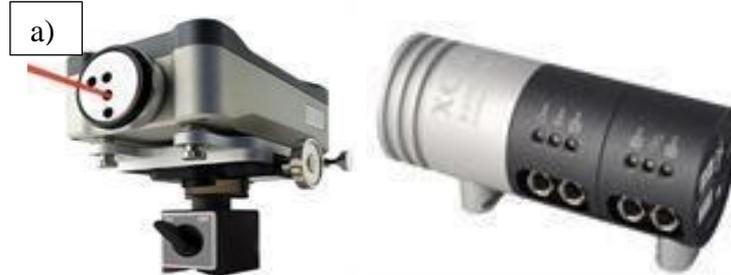
Figura 4 - Aparelhos RENISHAW - (a) - Unidade laser XL-80, (b) - Compensador XC-80

O aparelho utilizado para realizar a medição será a unidade laser RENISHAW XL-80 e o compensador RENISHAW XC-80. A figura 4 exibe os dois equipamentos:

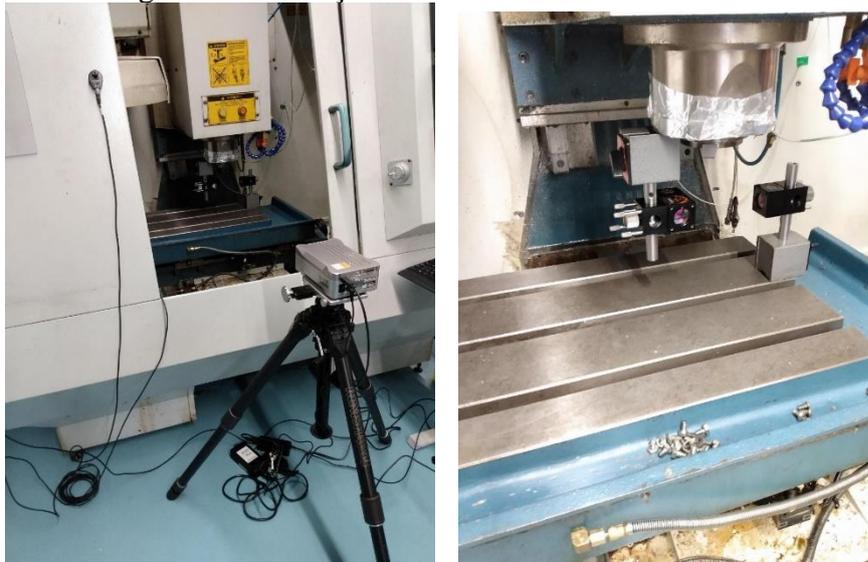
Figura 5 - Instalação da unidade laser RENISHAW

A Figura 5 mostra o equipamento instalado do lado de fora da máquina e a instalação dos espelhos na mesa da máquina para medição das deformações no eixo X.

Para as medições das deformações dos eixos, a máquina realizou duas medições, uma com a máquina “fria”, e a outra com a máquina já “quente”. Para as medições da máquina quente foi considerado como referência o termopar 6. A máquina foi ciclada até este termopar atingir a temperatura de 40°C e o equipamento iniciou a varredura no eixo realizando a medição a cada 50mm. A varredura foi realizada continuamente até a temperatura do termopar chegar a 30°C. Este procedimento foi repetido para os 3 eixos.

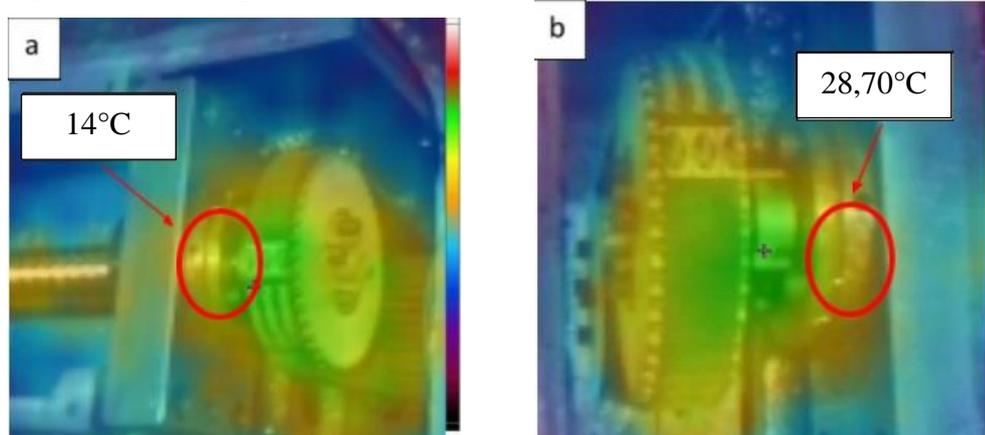
Figura 6 - Pontos quentes no mancal dianteiro do eixo Y - (a) inicial - (b) final

A Figura 6 mostra o exemplo das imagens obtidas na câmera termográfica. O mancal na figura 6 é o dianteiro do eixo Y, com suas respectivas temperaturas iniciais e finais.

As figuras a seguir mostram as temperaturas registradas pela câmera termográfica. Nelas, é possível notar a evolução de temperatura em cada mancal, e no cabeçote. Em alguns mancais, a diferença de temperatura não está nítida, como o eixo Y. Nas imagens, existe uma cruz vermelha indicando o ponto quente. Porém, em alguns lugares, esta cruz está no eixo ou na correia dentada, impossibilitando a colocação do termopar. Assim, o local do ponto quente que possibilita posicionar o termopar está simbolizado por um círculo vermelho, e a sua temperatura indicada ao lado. Ao lado direito de cada figura, está expressa a escala termográfica (Cor Vermelha > Cor Roxo).

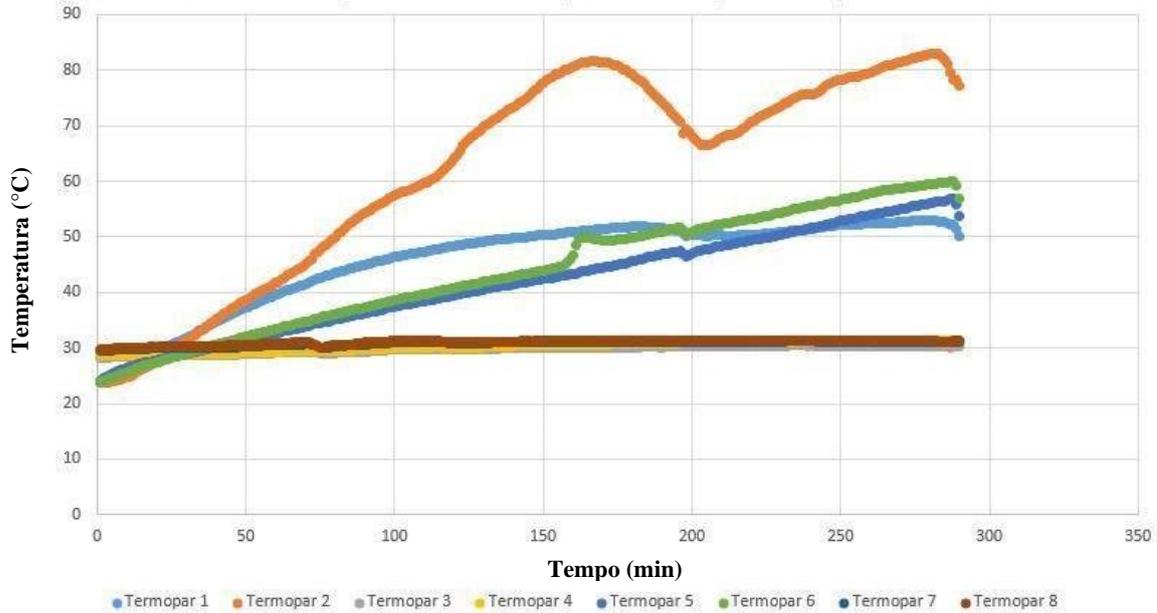
Figura 7 - Temperatura dos termopares obtida em função do tempo

A Figura a seguir mostra uma das medições realizadas, no dia 02/10/2019, com uma velocidade de 12000 mm/min, com início das 12:15, e final às 17:20.

As temperaturas monitoradas nos testes variaram de 25 °C à aproximadamente 30 °C. Alguns termopares, como por exemplo, 5 e 6, obtiveram uma variação maior.

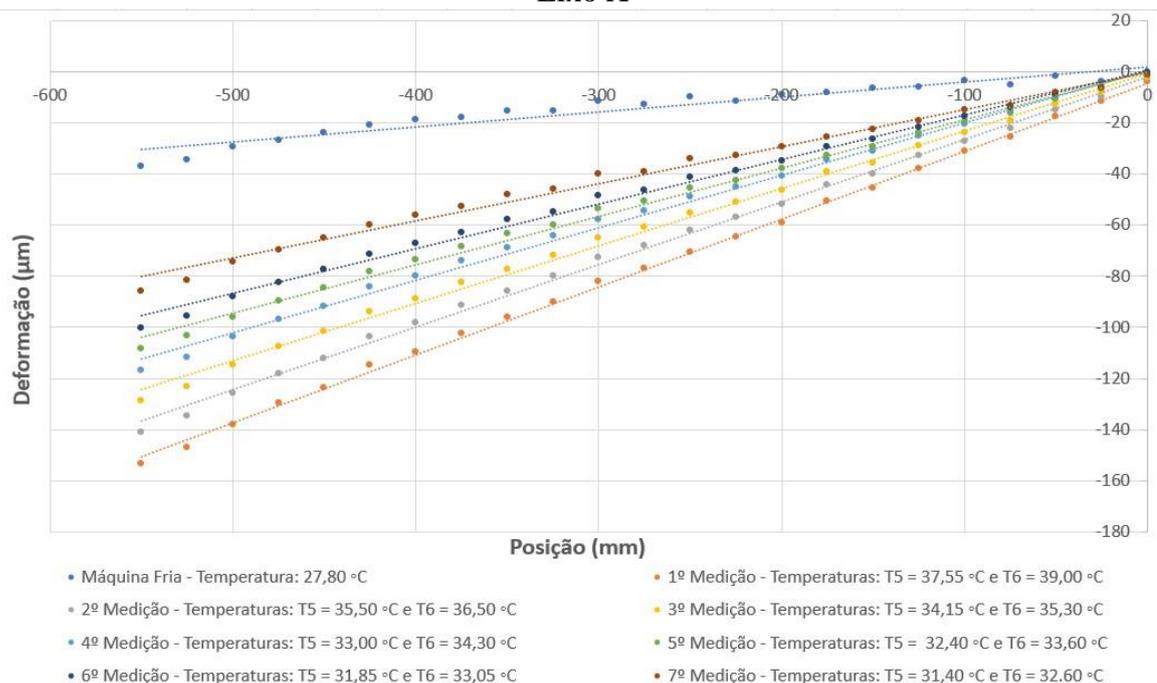
Figura 4 - Deformação em função da posição para diferentes medições de temperatura do Eixo X

A Figura 8 mostra os resultados obtidos para o eixo X da máquina. Este é o eixo com maior curso e conseqüentemente maiores deformações. A maior diferença chegou a 150 μm , que equivalem a 0,15 mm. Para se ter uma ideia de quanto representa este número na prática, para uma tolerância corriqueira na fabricação de peças, por exemplo, H7 a variação permitida na dimensão de 450 a 500 mm é de 0,063 mm, ou seja, só a variação da máquina sem contar os outros fatores que podem interferir na usinagem, já está quase 3 vezes maior que uma tolerância convencional, o que dificulta enormemente a obtenção de dimensões com precisão.

As deformações máximas variam de 0,120 mm a 0,160 mm, e foram para cada eixo de: Eixo X = 0,150 mm; Eixo Y = 0,130 mm; Eixo Z = 0,160 mm. O gráfico deformação em função da temperatura mostrou um comportamento linear e a medida que temperatura diminuía, esta reta se aproximava da temperatura da máquina fria. Ou seja, quanto menor a temperatura, menor a deformação do fuso.

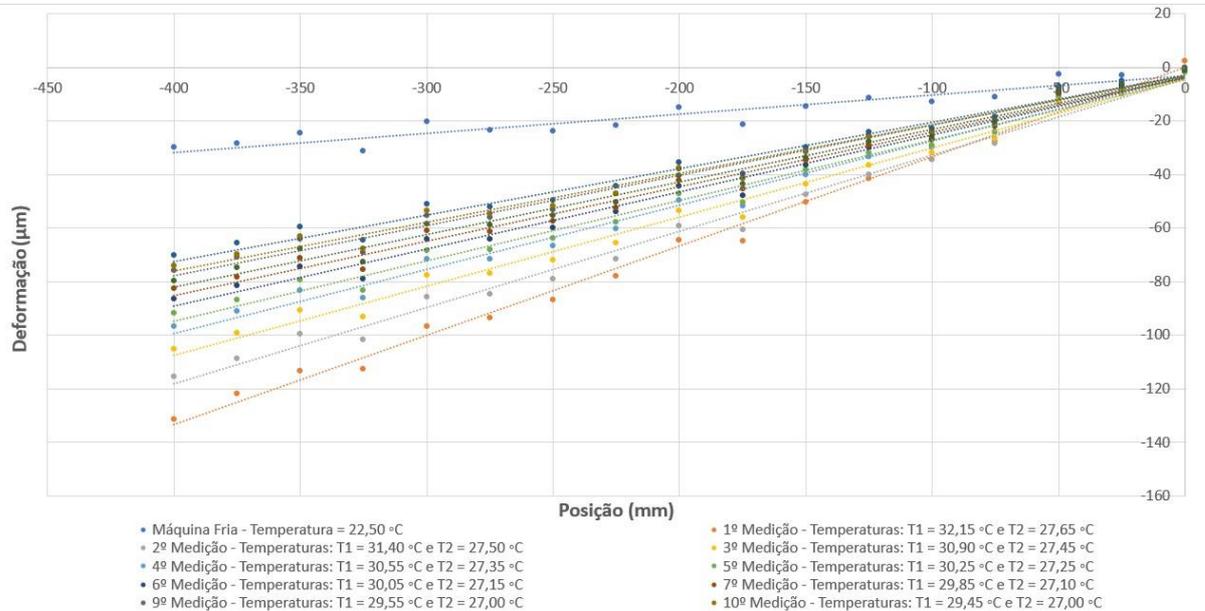
Figura 9 – Deformação em função da posição para diferentes medições de temperatura do Eixo Y

A Figura 9 mostra os resultados obtidos para o eixo Y da máquina. O curso neste eixo é menor que o anterior, mas as variações foram maiores para o mesmo curso. No meio do trabalho os rolamentos deste eixo foram trocados e seu fuso de esferas, reparado. Imaginava-se que os resultados seriam melhores do que os apresentados e apesar dos rolamentos novos com menor aquecimento, as deformações para o curso de 400 mm chegaram a 130 μm , contra 110 μm do eixo X.

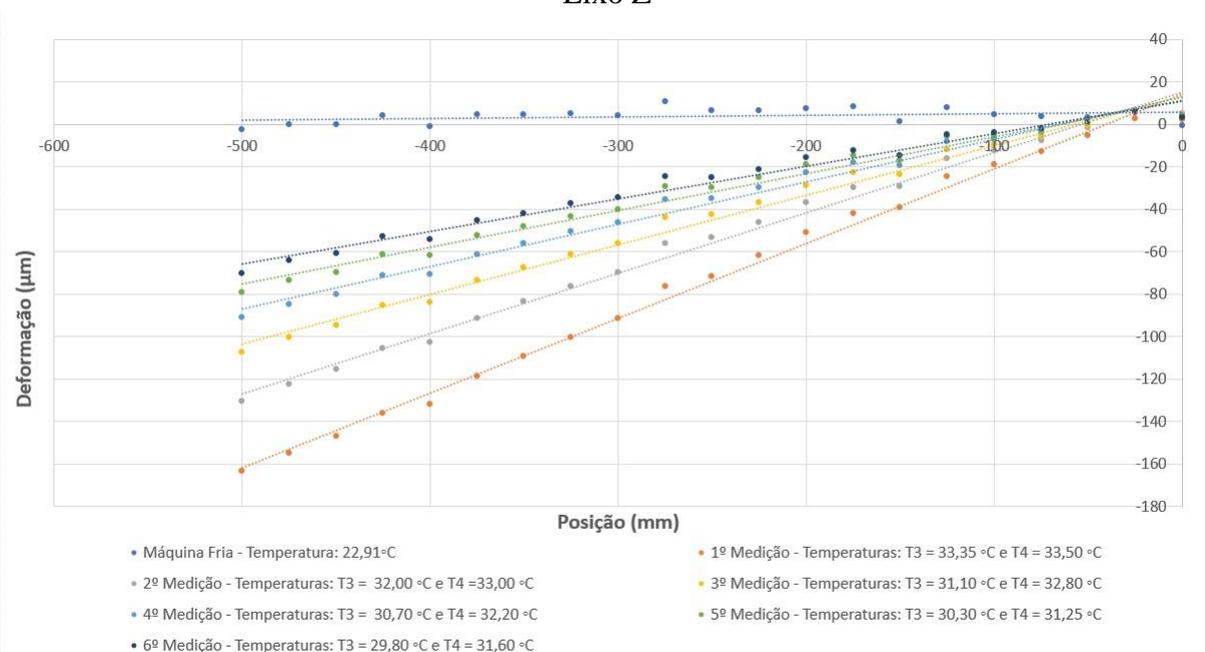
Figura 10 - Deformação em função da posição para diferentes medições de temperatura do Eixo Z

A Figura 10 mostra os resultados para o eixo Z da máquina. Para a máquina fria praticamente não ocorreram variações e para a máquina quente, as variações encontradas foram próximas aos 2 eixos anteriores, com valor máximo = 160 μm .
